# De l'eau, des digues et des hommes. Approche géographique du risque inondation sur le Siret inférieur (Roumanie)

## Approche géographique du risque inondation sur le Siret inférieur (Roumanie)

Thèse de Doctorat de géographie préparée au sein de l'UMR PRODIG et du  
"Centrul de cercetări Gestiunea Resurselor de Apă și a Riscurilor Hidrice" (G.R.A.R.H.)

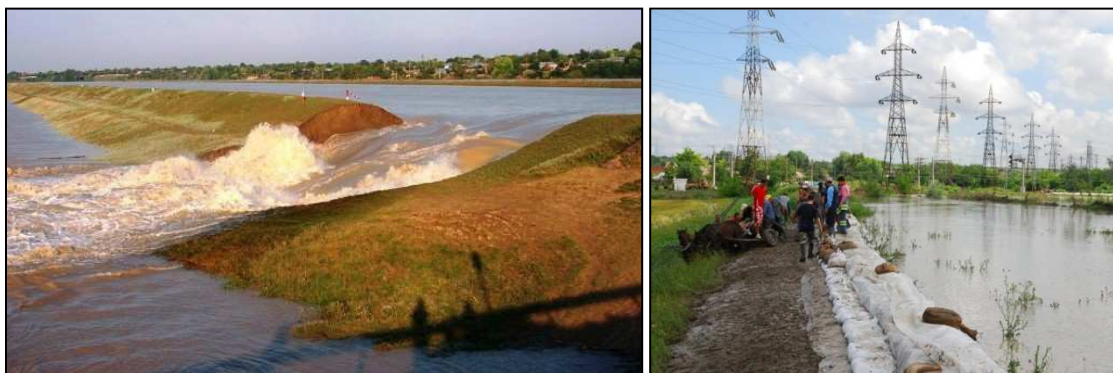
**Figure 2- 20: Brèche dans une digue sur la rivière Suhu à Piscu en juillet 2005-jud Galați (à gauche). Consolidation d'une digue avec des sacs de sable à Șendreni en 2010 (à droite) (Photographies : ANAR)**

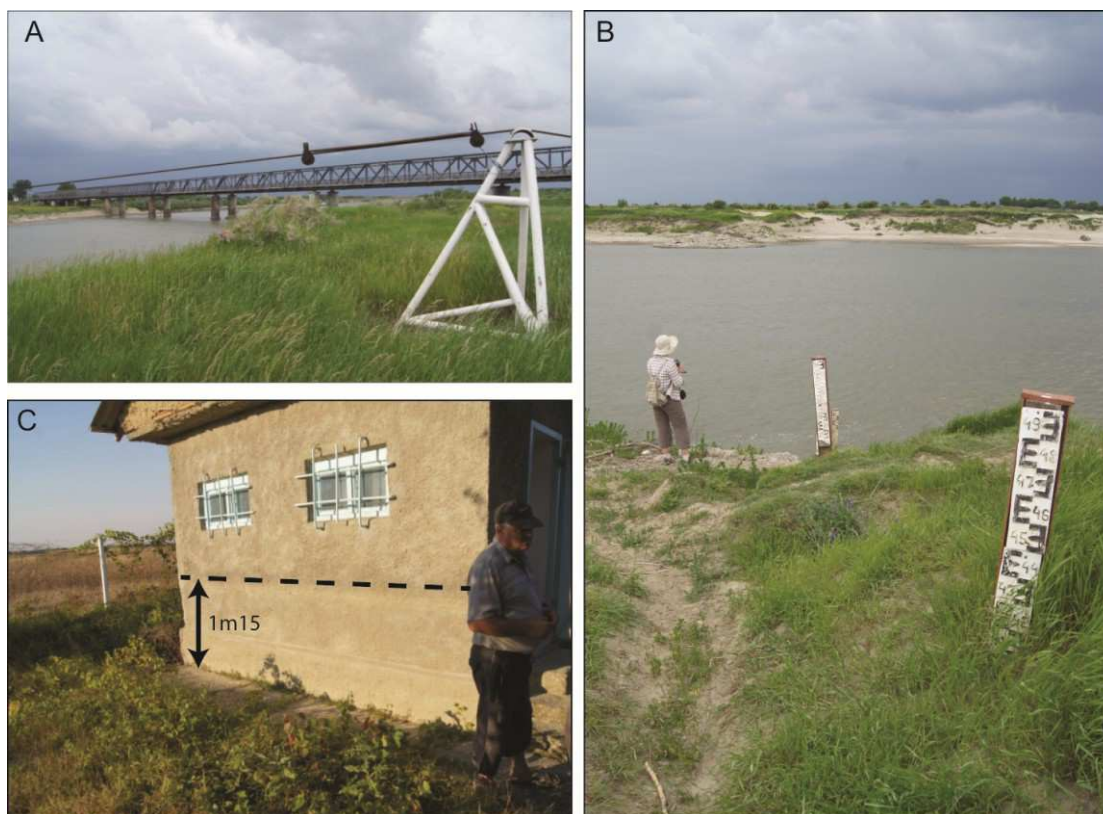
Figure 3- 4: A – Station hydrométrique de Lungoci (Siret), câble de mesure en juin 2011 et point de mesure de la section transversal, vu vers l’aval. B – Echelles limnimétriques en rive droite. C – Poste de la station de Lungoci en octobre 2011, avec une marque de la crue de juin 2010 sur la façade. (Photographies: F. Salit)
